Observatoire Erosion : le bassin versant de Salim Be

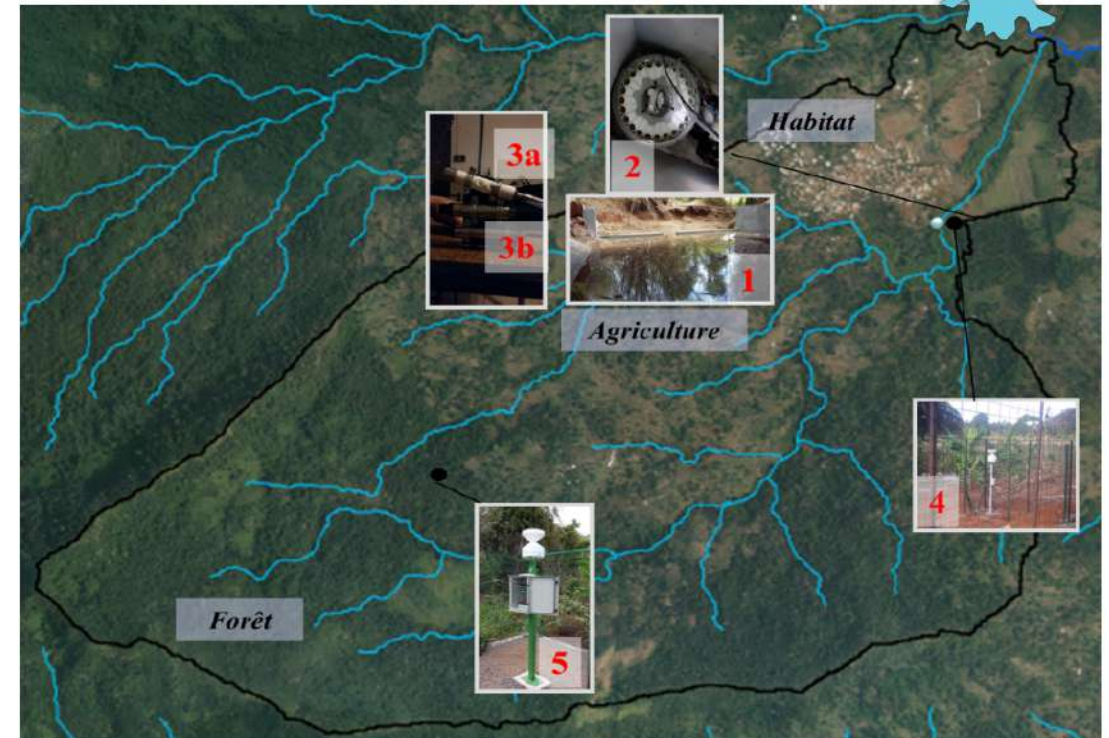
Le bassin versant a été instrumenté en décembre 2016 avec :

- À l'exutoire la mise en place d'un seuil avec suivi en continu de la hauteur d'eau (débits) et du transfert sédimentaire (sonde de turbidité, préleveur automatique, quantification manuelle de la charge de fonds déposée lors de chaque crue)
- À l'exutoire et à mi-bassin des pluviographes
