Démonstrateur de l'impact de la végétatisation sur les talus de bord de route

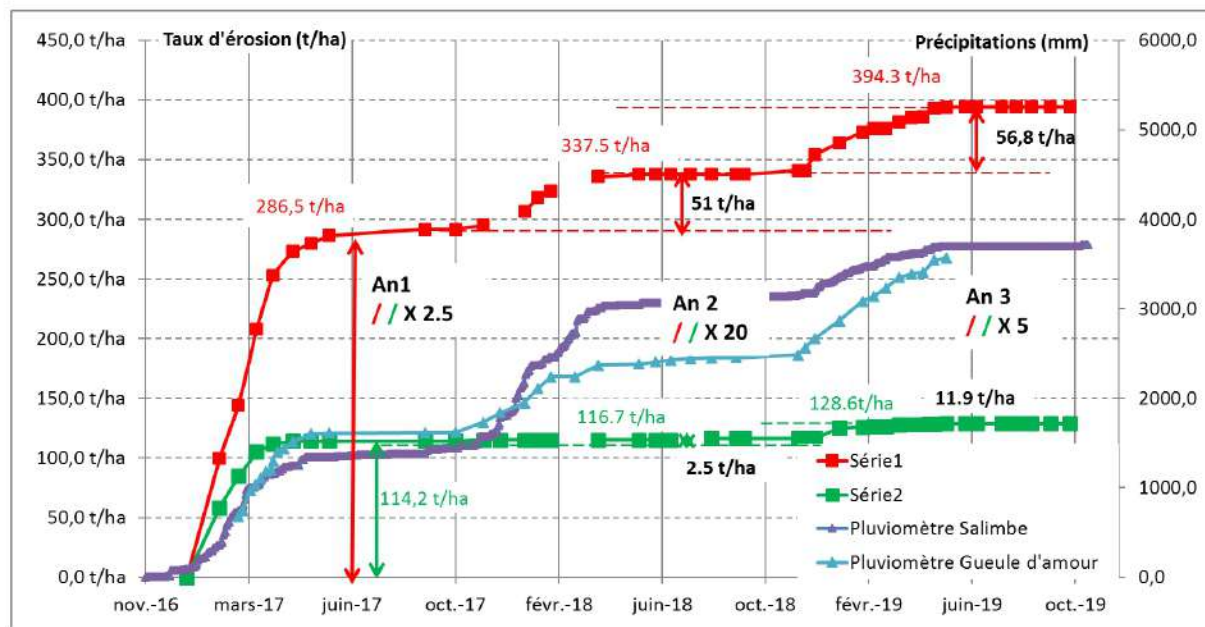
Le démonstrateur a été mis en place avec la DEAL le long des talus de remblais de la RN2 à Dembeni. Les parcelles de ruissellement et d'érosion sont des rectangles (1 m de largeur et hauteur variable, donc superficie entre 3 et 6 m²) disposés sur un talus de remblais. Les parcelles d'érosion sont isolées latéralement et en amont ; un collecteur et une citerne de capacité permettant d'absorber les précipitations entre les recueils de sédiments.

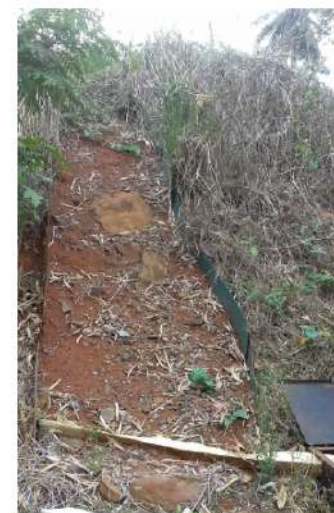
La parcelle témoin est maintenue à nue

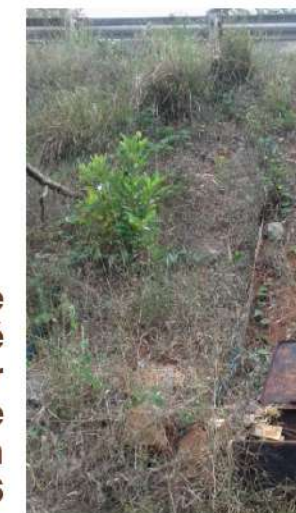
La parcelle aménagée a été végétalisée par plantation de vétiver en novembre 2016
